一批油浸倒置式电流互感器故障分析及改进措施

Fault Analysis and Improvement Measures of Oil Immersed Inverted Current Transformer

本文就兰新客专变电站 330kV 电流互感器的故障情况进行了分析，提出一些改进意见。目的在于从根本上解决该类电流互感器存在的不足，优化设计结构，提高设备制造质量，严格控制设备制造工艺流程，减少因油浸倒置式电流互感器故障引发的电网事故，确保电网安全稳定运行。

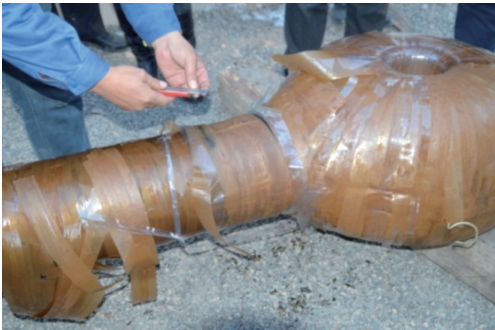
12 月 6 日，在现场对红柳河南变 A 相（型号：AGU-363，工作号：13A07251-1）油位异常的产品进行解剖，如图 1 所示，并取油样进行了色谱分析。从解剖图片看出，绝缘包扎纸无褶皱，制造工艺符合标准。油化验结果：CO 含量 18.44μL/L、CO₂ 含量 128.46μL/L、CH₄ 含量 366.23μL/L、C₂H₆ 含量 75.17μL/L、C₂H₂ 含量 0.64μL/L、H₂ 含量 1 249.33μL/L。从绝缘油化验结果看，存在 C₂H₂、CH₄ 和 H₂ 等特征气体，表明互感器内部绝缘受潮。通过多个现场观察，互感器没有漏油的情况，潮气不可能进入器身内部，可能是设备制造过程工序干燥不彻底引起的。水在电场的作用下电解产生 H₂，当 H₂ 含量较高时就形成气泡，这些气泡在电场中的电场强度比油高，在高场强的作用下进一步电离，电离出的离子对烃分子撞击，使 C-H、C-C 键断裂，加速绝缘材料的劣化，从而导致局部放电、过热和轻微电弧的发生^[3]。生产厂家对此批产品整个过程，即设计、工艺、原材料、绝缘包扎、器身干燥、产品装配、试验到包装的全过程记录进行了检查，发现在产品器身入炉干燥的过程中存在入炉台量严重超标的现象，按照规定 330kV 电压等级电流互感器干燥时每炉为 10～12 台^[4]，而此批产品干燥时每炉为 18 台以上，导致产品受热不均匀，部分产品干燥不彻底。由于设备存在局部缺陷和受潮，绝缘强度较低，在运行电压作用下，缺陷处局部过热产生气体，并逐渐累积最终导致膨胀器冲顶。

图 1 包扎工艺情况

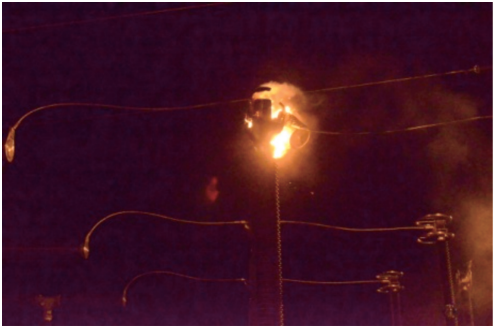
对清水北、大通和石板墩南等电站 5 台着火的电流互感器进行检查，金属膨胀器冒顶着火，储油柜炸裂，情况如图 2 所示。一次绕组严重损坏，二次绕组外绝缘层大部分严重烧毁，如图 3 和图 4 所示。二次绕组屏蔽罩内环外表面有明显的放电痕迹如图 5 所示。经过专家组解体鉴定，5 台互感器均为主绝缘损坏，一次绕组导电杆对二次绕组屏蔽罩放电，放电电弧造成内部压力突然升高，致使互感器顶部储油柜炸裂，可燃气体与空气接触着火。

图 2 冒顶着火的情况
Fig.2 Fire on the roof caving

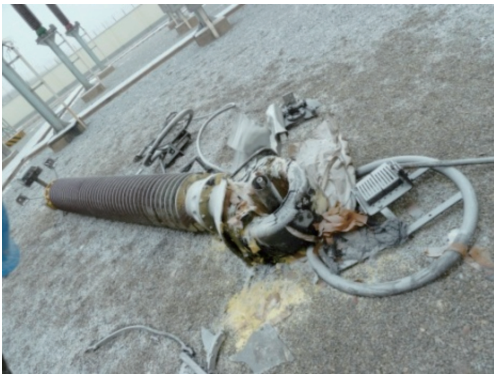
图 3 故障着火后的情况
Fig.3 Fire after fault

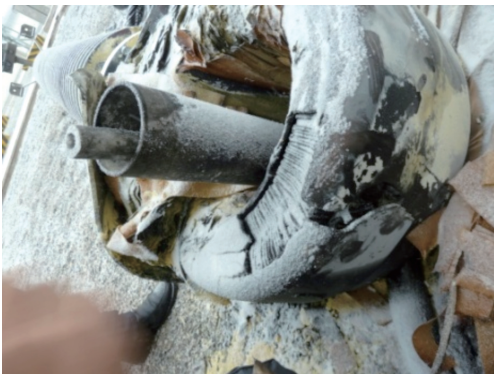
图 4 屏蔽罩及二次绕组烧损情况
Fig.4 Burnout of the shield and secondary winding

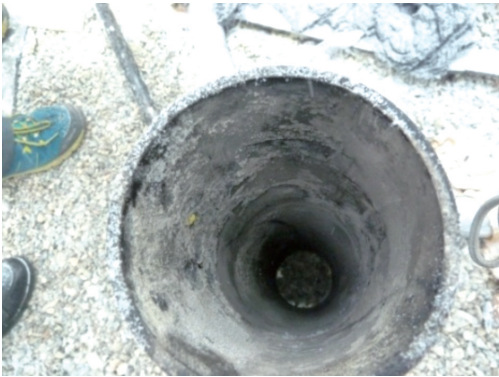
图 5 屏蔽罩内环外表面的放电痕迹
Fig.5 Discharge trace on the exterior surface
in inner ring of the shield

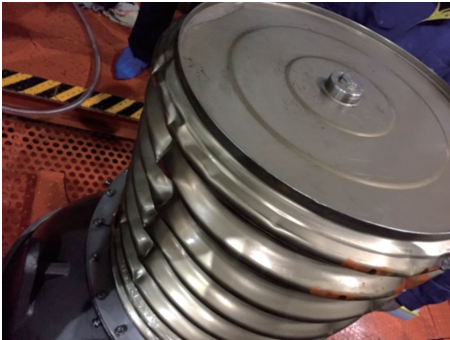
图 6 返厂检查的故障互感器
Fig.6 Fault transformer back to the factory

为进一步查明事故原因，将一台异常的互感器进行工厂试验和解体，如图 6 所示。12 月 16 ~ 17 日，该电流互感器在工厂进行了相关验证试验。常规试验（如绕组直流电阻、电流比和低压介质损耗等）未发现异常。然后根据事故分析实际需要做了 5h 的工频电压下的特殊试验，即每次局部放电量测试后做高压电容量及介质损耗测量试验。

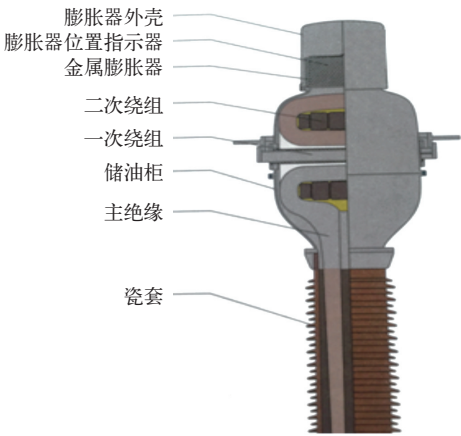
图 7 AGU 电流互感器纵向剖视图

(4) 低温及温差试验。工厂为找到家族性缺陷的症结，将这台互感器与同批产品中的另一台互感器（合格产品）放在加热容器内加热到 60℃，完成真空注油，然后冷却至 5℃。观察互感器的油位，在正常范围。打开互感器顶部密封盖，油位下降约 3.5 ~ 5cm，补油 17L 至正常油位。文献 [3] 对绝缘油热胀冷缩研究表明，温度范围在 -17.5 ~ 65℃，热膨胀系数为 0.000 73 时，该互感器注油量约为 420L，假设在 60℃ 时注入 400L 绝缘油，冷却到 5℃，经计算其体积为 384L，体积变化 16L。根据调查，本批产品是在 8 月份完成真空注油（温度 28℃），而设备投运正直严冬 12 月初（温度 -10 ~ -30℃），温差在 38 ~ 58℃，与模拟实验相吻合。互感器的容积不变，低温下绝缘油冷缩，在低压强和表面张力的作用下，绝缘油沿器壁爬，形成中间空隙和气泡，结构如图 7 所示，二次绕组外绝缘与油面绝缘层减小。

生产厂家引进国外设计理念，互感器尺寸结构紧凑，容积小^[11]（容器外壳在二次绕组和储油柜处距离二次绕组最外绝缘层只有 6mm），节省成本。但引进国外设计理念的同时要充分考虑国内各个地区的运行环境。通过查阅了同类型设备其他生产厂家资料，互感器的设计容积均大于该产品，显然，设计技术人员以追求降低成本为出发点，对该批互感器的运行工况考虑欠佳。低温，昼夜温差在 30℃ 左右的环境下，一是绝缘油冷缩，导致产品内部出现负压；二是在低压强和表面张力的作用下，绝缘油沿器壁爬，形成中间空隙和气泡，电压分布不均匀。在轻载高场强的工作状态，气泡击穿和间隙放电，使绝缘介质的绝缘强度降低，电容屏逐渐破坏^[12]，最终一次绕组导电杆对二次绕组屏蔽罩放电，放电电弧造成内部压力突然升高，致使互感器头部储油柜炸裂。另外，小容量设备经过烘干处理后，常温下真空注油过程中不可避免地带进水分，在常温运行情况下绝缘不会受到影响，但在低温状态下，绝缘材料和油中水的溶解度是不一样的，在低温下绝缘油中的水分会释放出来进入绝缘材料，达到新的平衡，绝缘材料吸收水分后，绝缘性能进一步降低^[13]，此批产品存在干燥不彻底的缺陷，进一步加速绝缘材料劣化的速度（电气设备在低温环境下投运

(1) 引进国外技术的同时,要认真研究倒立式电流互感器的结构,充分考虑设备的运行环境,特别是低温、温差大和高海拔等地区,综合考虑绝缘油热胀冷缩后的特性和电场分布^[8],建立数学模型,计算设备的绝缘余度,并通过试验反复验证,找到最优设计方案,解决局部因绝缘油在低温冷缩,容器内出现负压,形成气泡或间隙,加剧电场分布的不均造成绝缘损坏的事故。针对这批产品的缺陷,经过专家组和生产厂家核算,将磁套管直径由原 500mm 增加至 600mm,头部尺寸采用 500kV 油浸倒立互感器设计,整个容器增加了约 150L。经计算进一步优化了电场的分布,增加了绝缘余度。对改造后的产品做了温度试验,有效减少绝缘油低温冷缩后引起沿器壁爬现象,同时降低端屏间电场分布。
